**Nordre Follo**  
kommune

# Temaplan kommunale veier 2021–2025

Nær og nyskapende

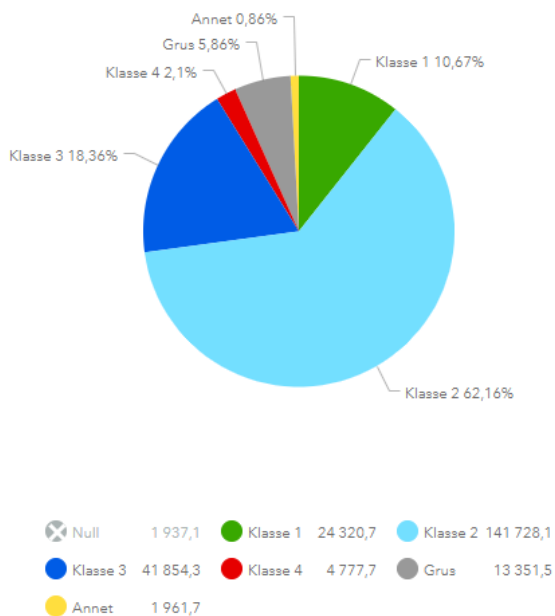
Figur 1 oppsummering av kjørebener

I figur 1 nedenfor vises det en oppsummert tilstand av alle kjørebener i Nordre Follo kommune. Figur 2 under viser tilsvarende for fortau og gang og sykkelvei.

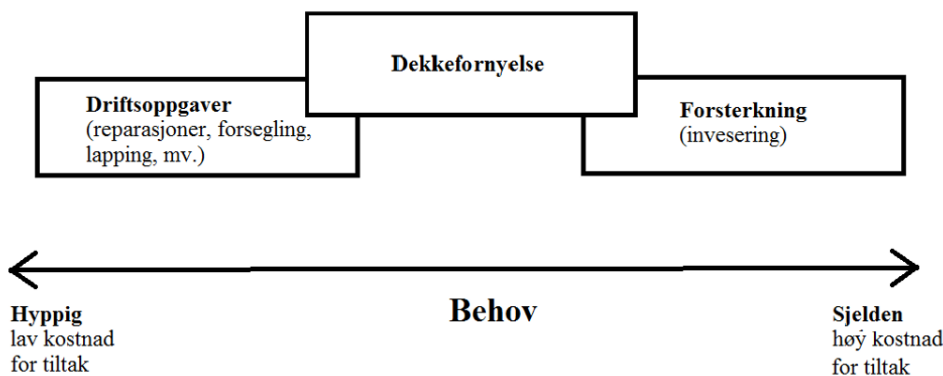
Figur 3: Optimal dekkefornyelse

Det er mål om at en kommunal vei i gjennomsnitt skal ha minimum 15 års levetid og det etterstrebes ellers så lang levetid som mulig. Dette fordi asfaltering er dyrt og energikrevende. Korrekt utførelse ved anleggelse, god drenering, jevnlig vedlikehold og forsegling bidrar til lengst mulig levetid. Asfaltdekke har allikevel begrenset levetid og det er viktig at dekkefornyelse skjer før behovet for forsterkning av veikroppen. Dette for å forhindre unødvendige investeringer.

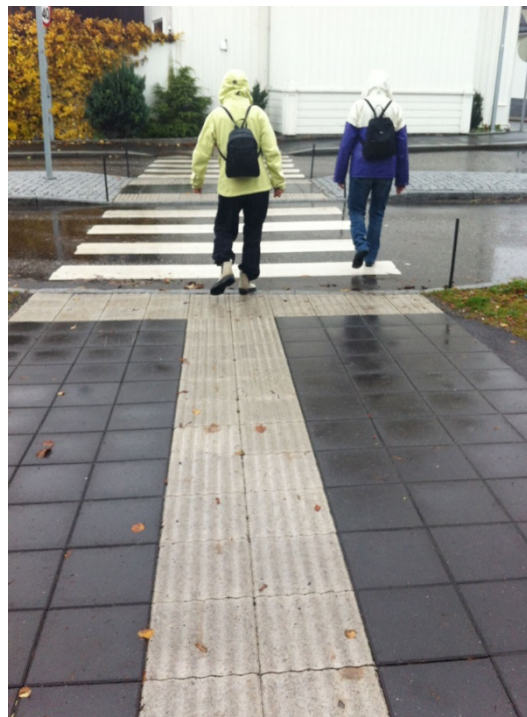
Figur 4 Materialer med god kontrast. (SVV Foto: Ida Harildstad)

Driften av veinettet er viktig for universell utforming, og dette gjelder spesielt om vinteren. Flere av tiltakene for UU er ikke synlige ved snøfall, da kontrastene viskes ut. Dette kombinert med de generelle utfordringene vinteren bringer med seg gjør det vanskelig å komme
