Rapport:

Kontroll av minirenseanlegg i Nordre Follo kommune 2023

Ahmad Alshaaban
VA-rådgiver spredt avløp

26.06.2023

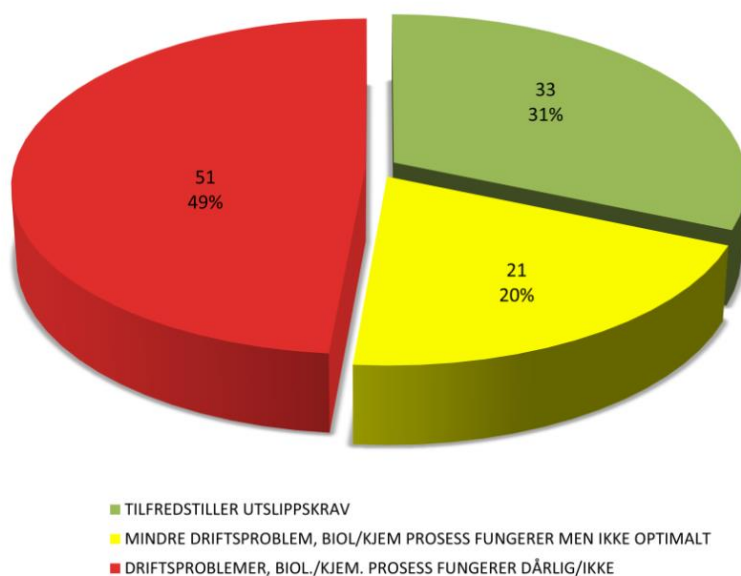
Figur 2A. Overordnet vurdering av prøvetatte anlegg (Nordre Follo kommune, 2022)

I figur 2A – 2B nedenfor har vi vist en overordnet vurdering av alle anleggene som ble prøvetatt i 2022 og 2023.

Rapporten viser at resultatene fra årets tilsyn har en positiv trend sammenlignet med resultatene i 2022. Gjennomsnittlige fjerning av Tot-p har økt fra 56% til 60%. Rapporten viser også en reduksjon av antall anlegg i den røde gruppen, fra 49% (2022) til 41% (2023) se figur 2A-B. Vi anbefaler tett oppfølging av de anleggene som er i gul og rød gruppe. For å kontrollere at anleggene har blitt utbedret kan de røde anleggene og anlegg som var ute av drift eventuelt tas med ved neste års tilsyn.

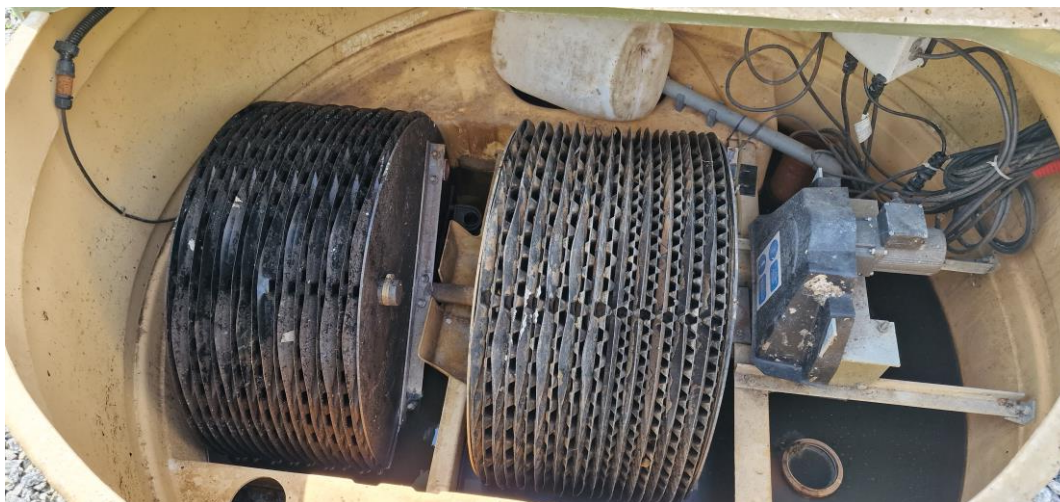
Bilde 1. Biodisk anlegg (Nordre Follo kommune, 2023)

ID: 9

Bildet viser at anlegget står/ute av drift (biorotor står) og kjemikaliedunken er tom.

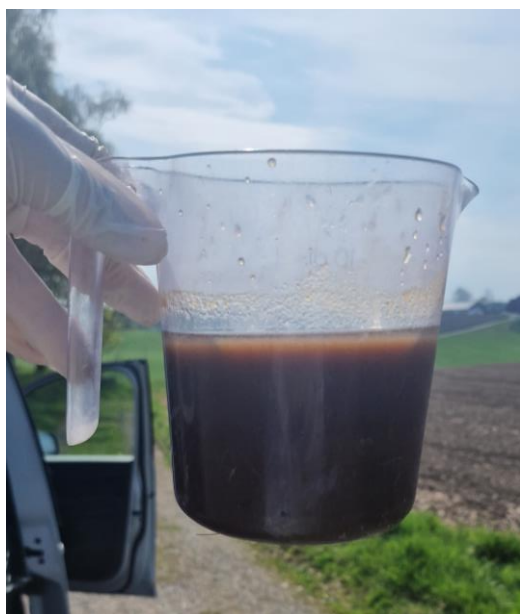
Bilde 2. Biodisk anlegg (Nordre Follo kommune, 2023)

ID-12

Ettersedimenteringsbassenget var nesten tomt og vannet som står i bunnen (bilde 2) er uegnet for analyse.

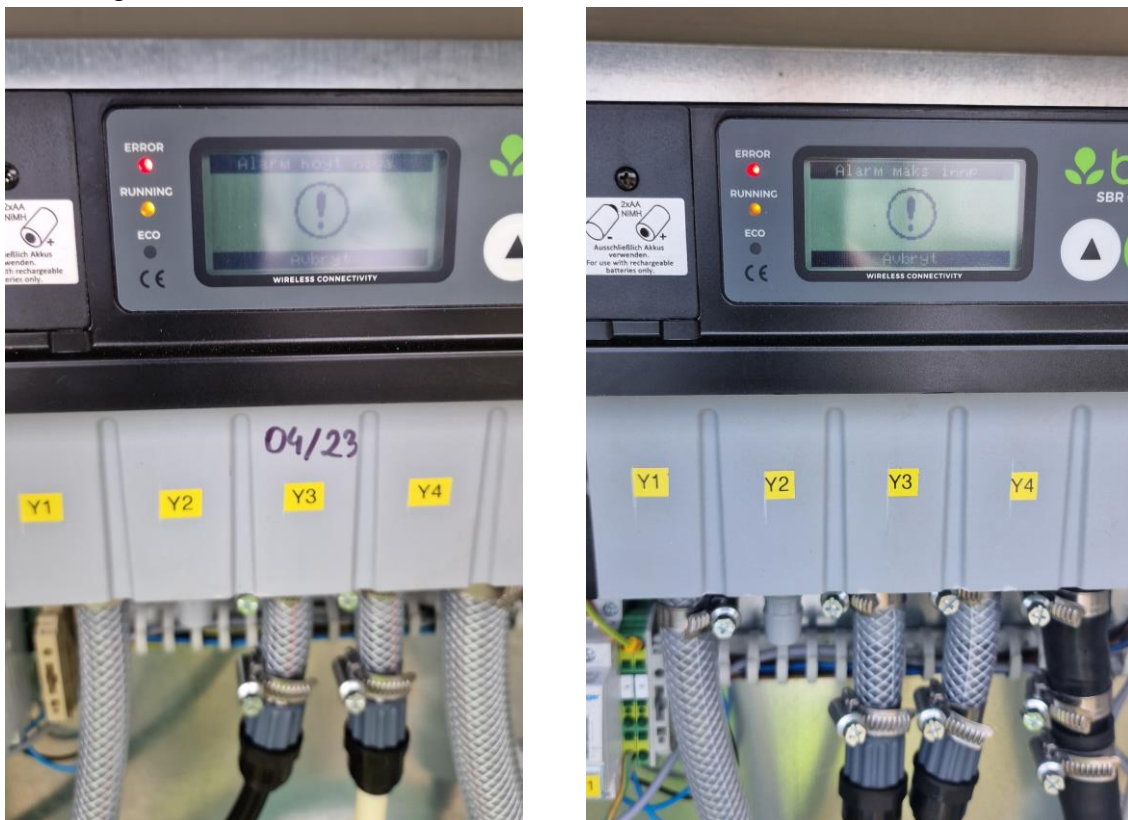
Bilde 3. Biovac anlegg (Nordre Follo kommune, 2023)

ID: 23 og 106

Bilde 3 viser 2 Biovac anlegg med alarmvarsel, hvor vann nivået var høyt.

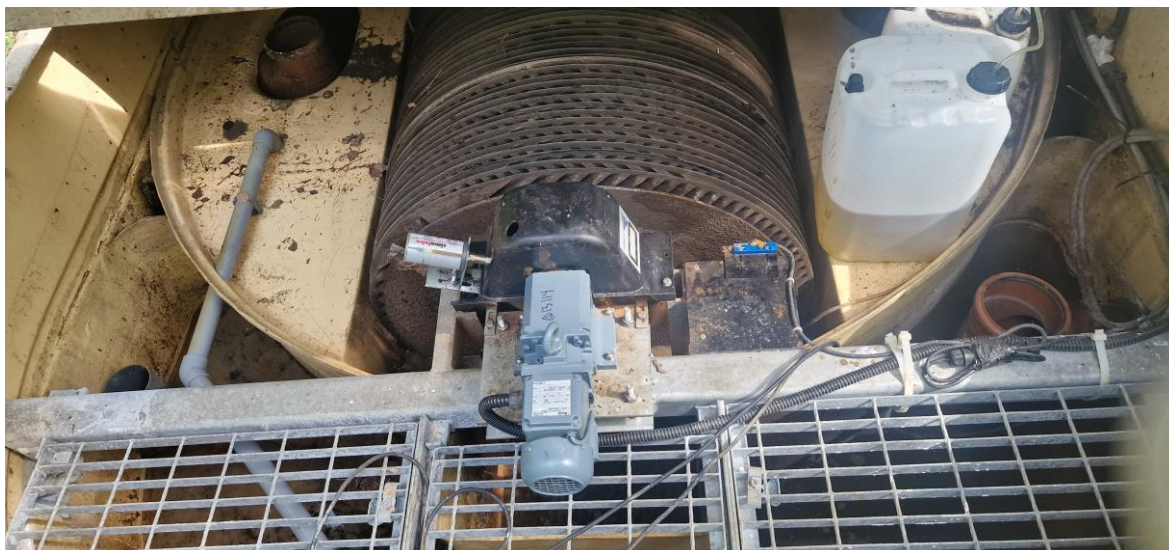
Bilde 4. Biodisc anlegg (Nordre Follo kommune, 2023)

ID-100

Bildet 4 viser ett anlegg ute av drift (biorotor står)

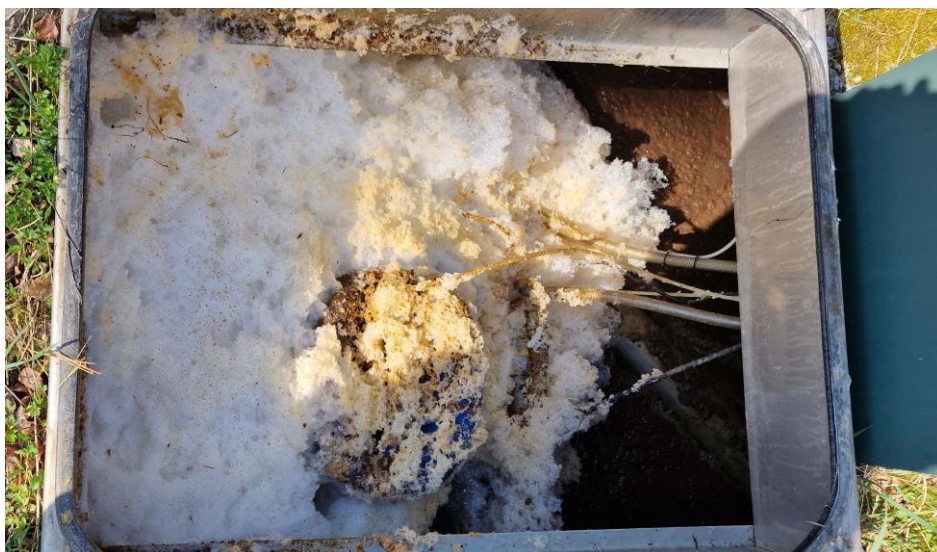
Bilde 5. Odin anlegg (Nordre Follo kommune, 2023)

ID:71

Bilde 5 viser anlegg fullt av skum.

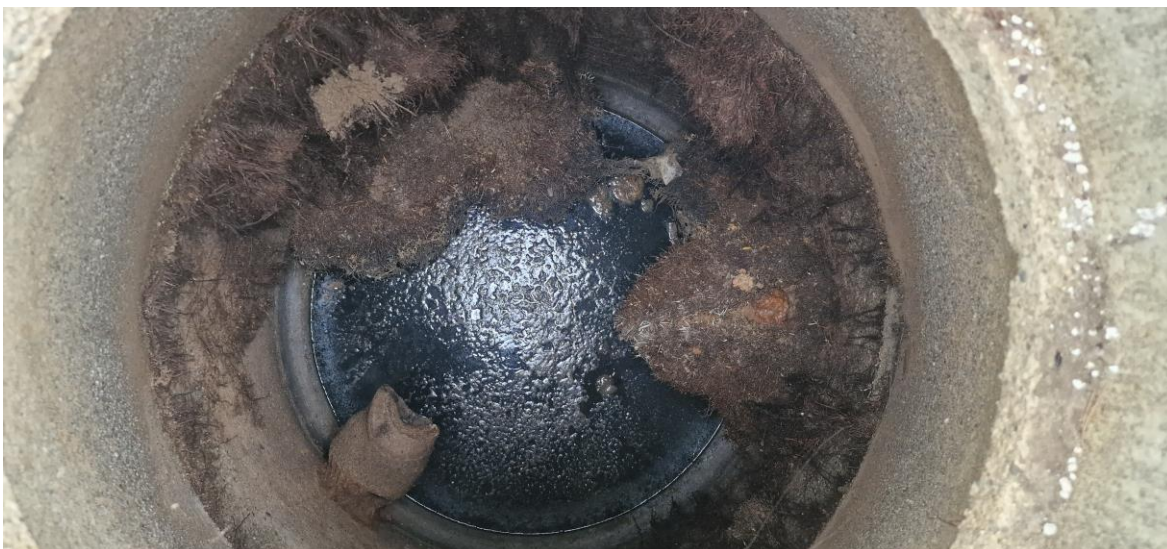
Bilde 6. Slamavskiller (Nordre Follo kommune, 2023)

ID:118

Som bildet ovenfor viser, slamavskiller bør rengjøres og røttene bør fjernes.

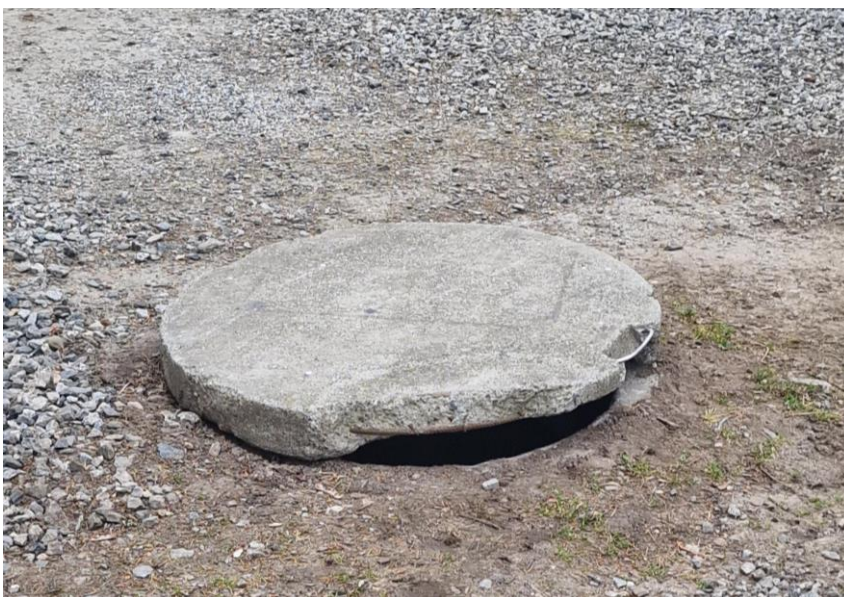
Bilde 7. slamavskiller (Nordre Follo kommune, 2023)

ID: 117

Lokket må byttes for å unngå fremmedvann.

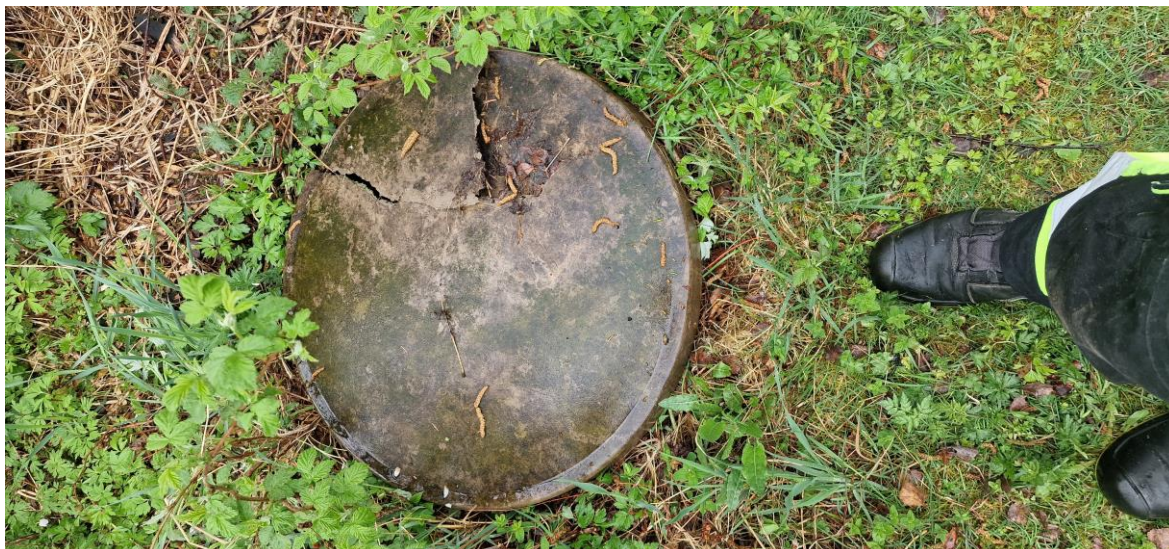
Bilde 8. slamavskiller (Nordre Follo kommune, 2023)

ID:143

Lokket bør erstattes for å unngå fremmedvann.

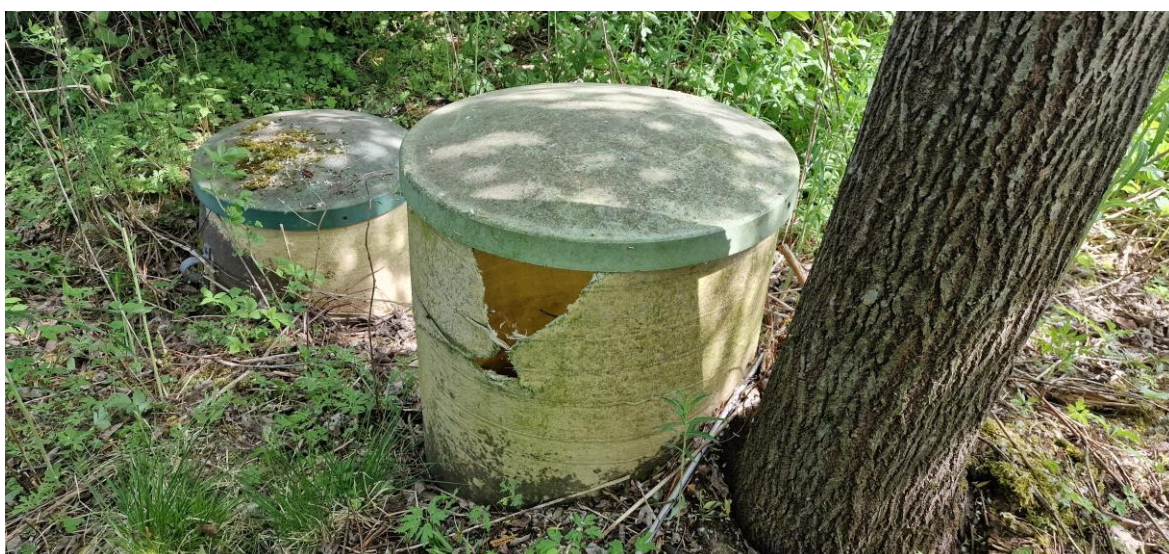
Bilde 9. slamavskiller (Nordre Follo kommune, 2023)

Veggen til slamavskiller er knust.

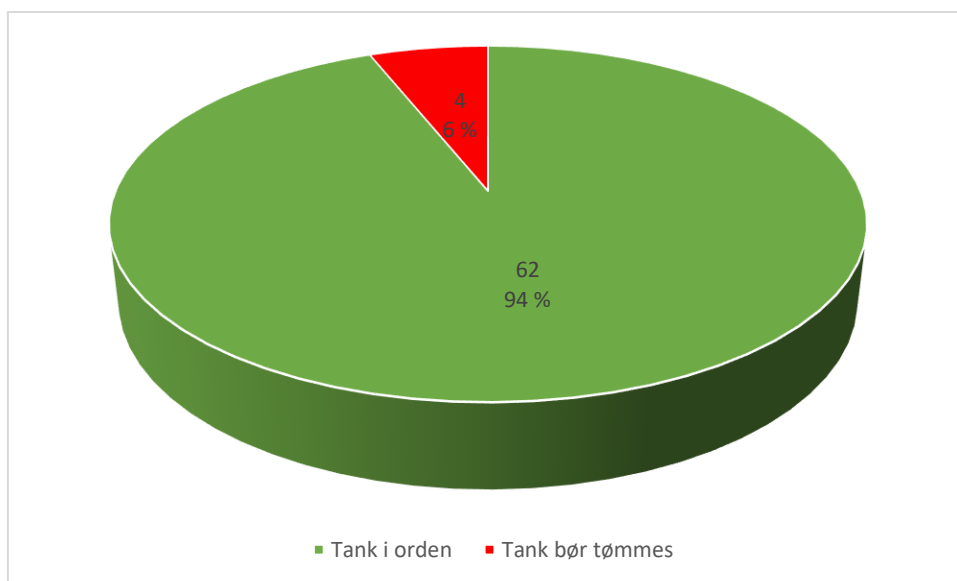
Figur 5: Kontrollresultatet av andre anlegg enn minirensanlegg (Nordre Follo kommune, 2023)

Ingen infiltrasjonsanlegg fra årets tilsyn var tilrettelagt for prøvetaking. Totalt sett var 94% av tankene i god behold. 6 % av tankene har behov for slamtømming.
